VOLVO 480

Reparación del reloj cuenta kilómetros

BRICO

Fotos y texto: Germán Zárraga (Septiembre 2011)

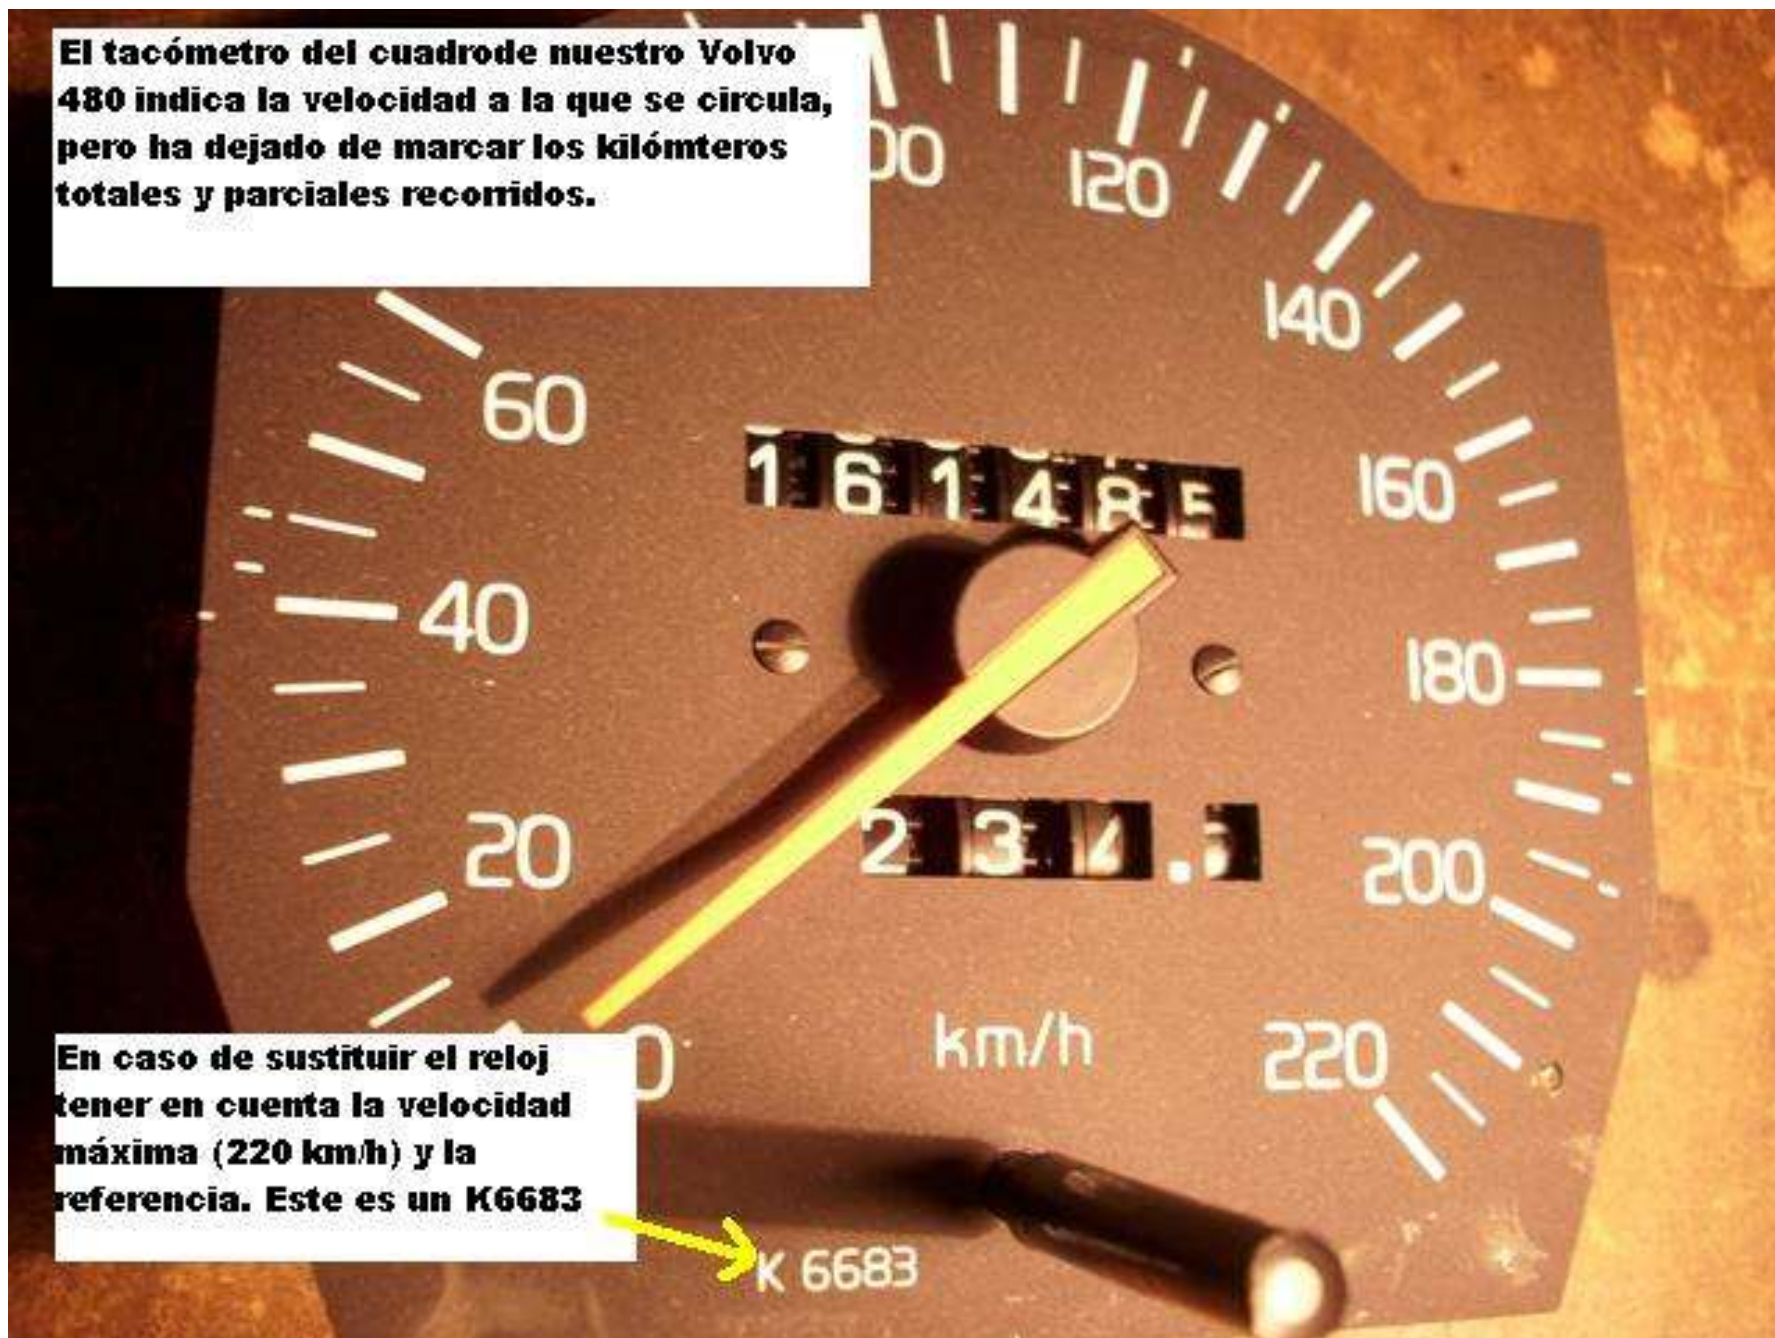
K 6683

El tacómetro del cuadro de nuestro Volvo 480 indica la velocidad a la que se circula, pero ha dejado de marcar los kilómetros totales y parciales recorridos.

En caso de sustituir el reloj tener en cuenta la velocidad máxima (220 km/h) y la referencia. Este es un K6683

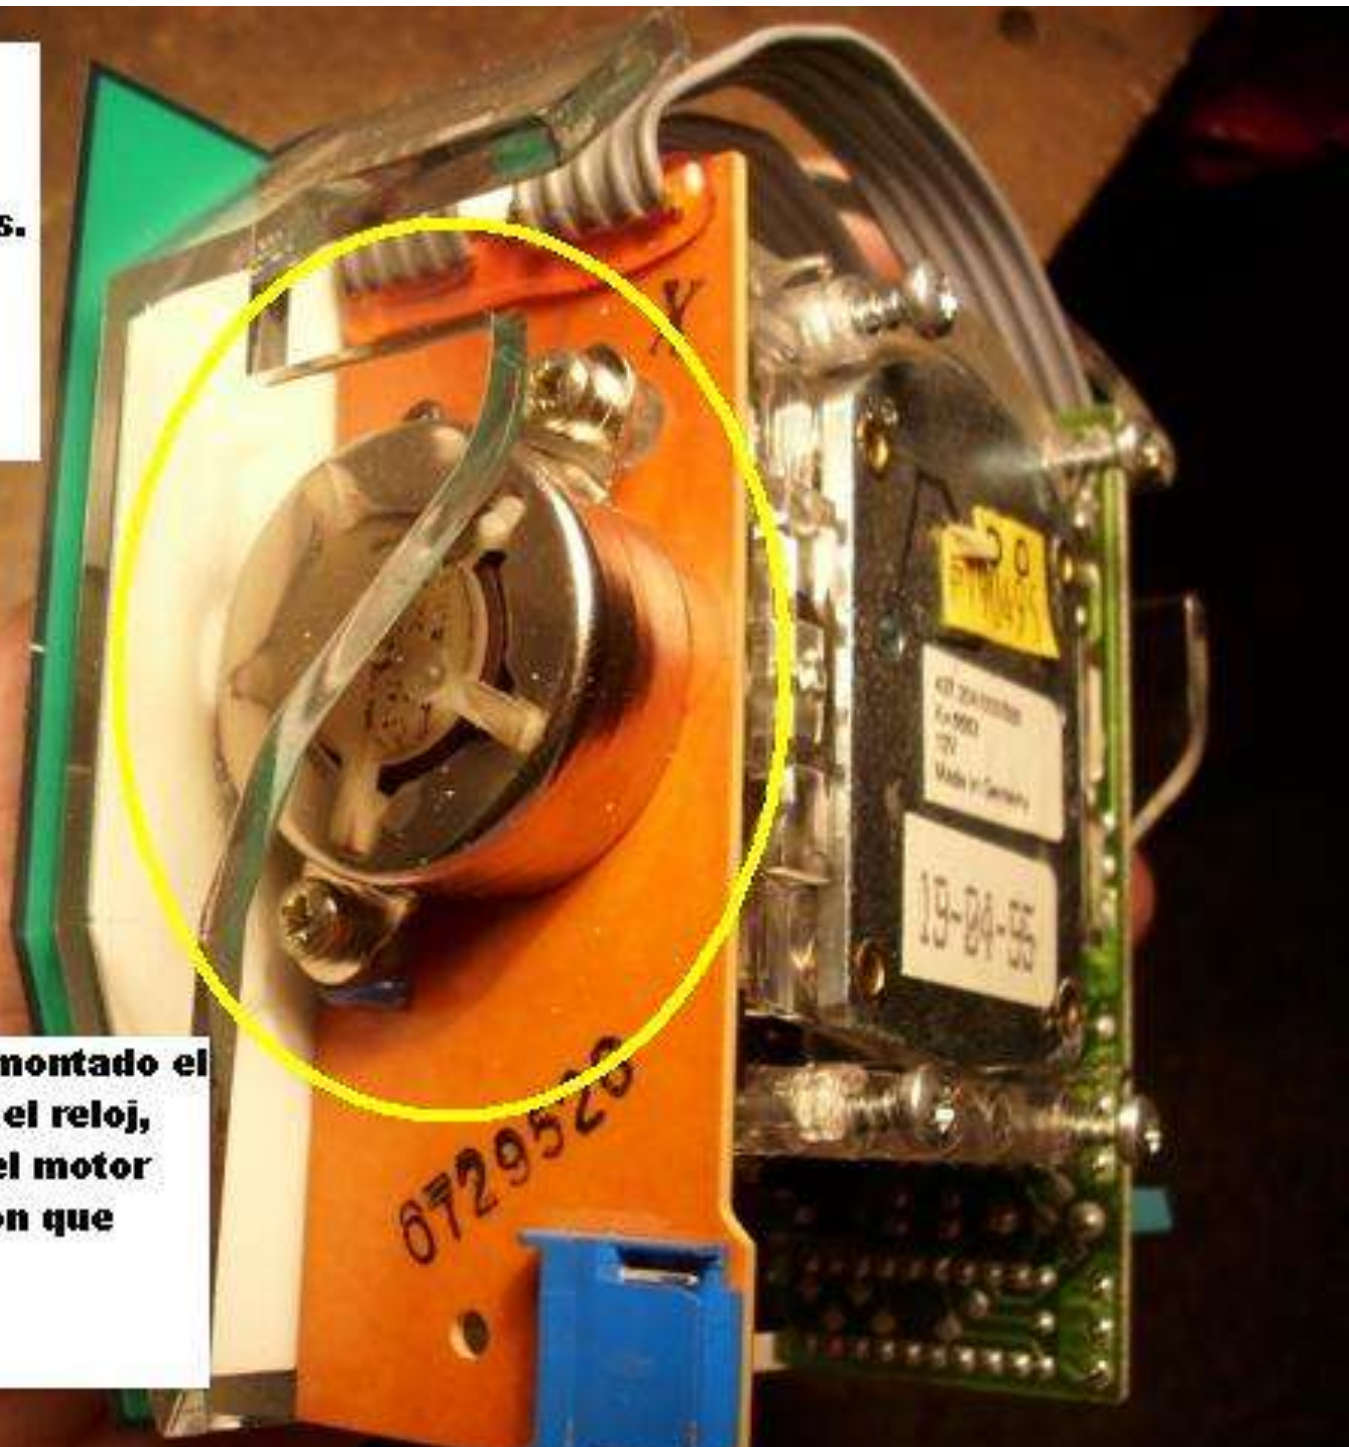
Una vez que tengamos desmontado el cuadro y hayamos extraído el reloj, tendremos que desmontar el motor eléctrico que mueve el piñon que manda el reloj.

Para mayor facilidad, desmontaremos primero la placa de la derecha. en este caso es fácil soltar los dos tornillos (señalados en amarillo) que la fijan al soporte del conjunto

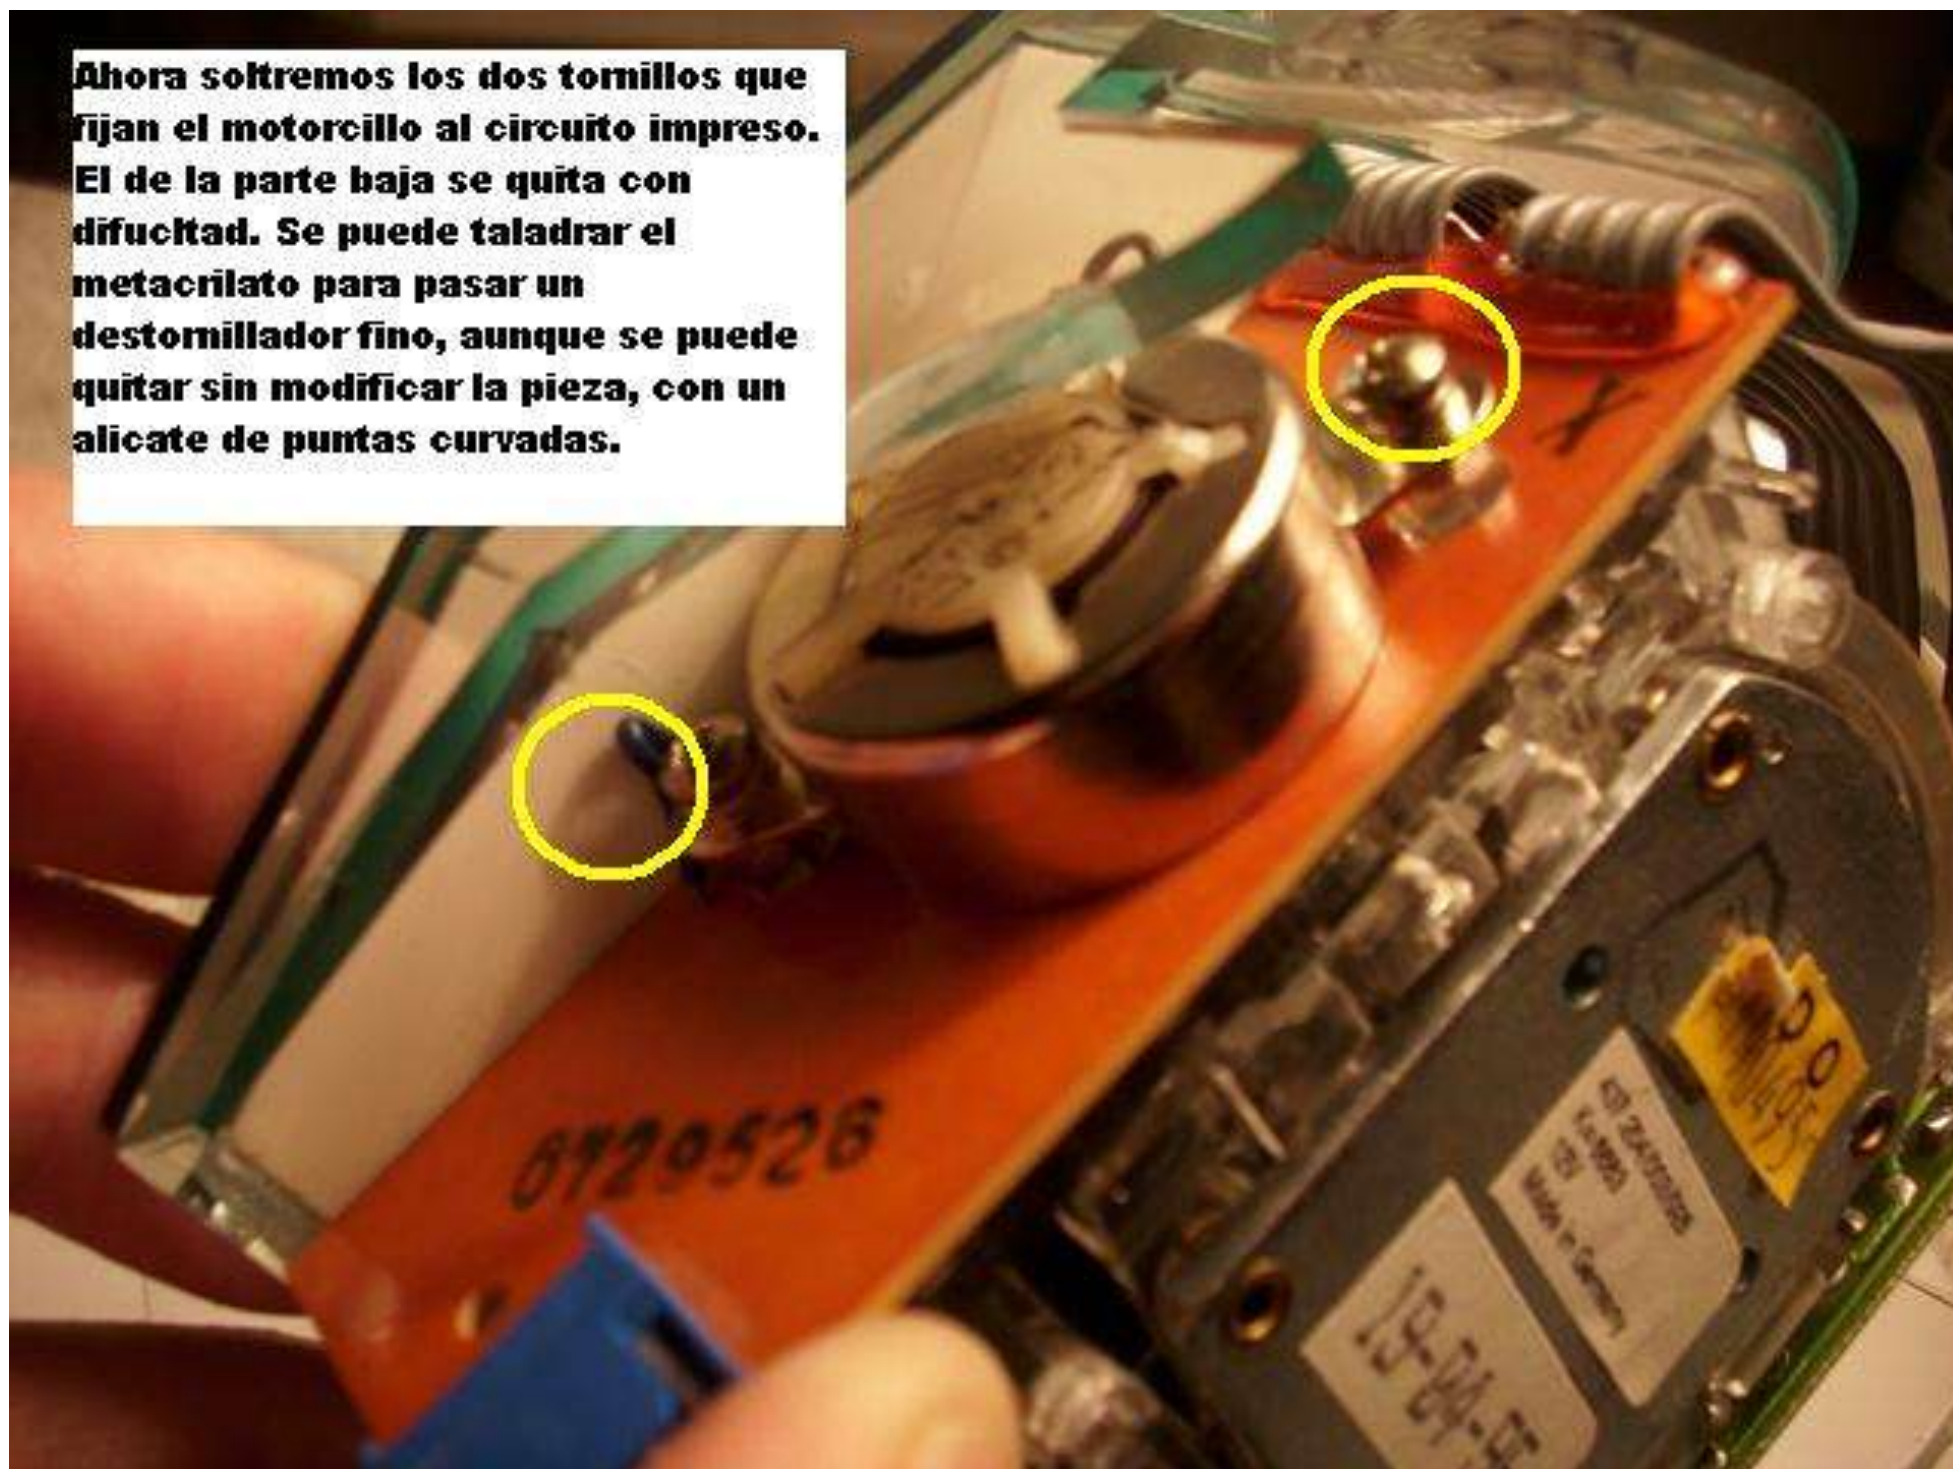
El piñon que se rompe esta aquí

Una vez retirados los tornillos del motor lo tenemos que desplazar a la izquierda

Con cierta dificultad conseguiremos retirar la placa del conjunto del reloj. Aquí vemos el disco que mueve los tambores de los cuenta km, total y parcial

El piñon pequeño, que es movido por el motorcillo es el que tiene un diente roto. En rojo

El piñon más grande, que va unido al disco, es el que arrastra los tambores de los cuenta km. (En verde)

El piñon pequeño, de 20 dientes se suele romper si pulsamos la puesta a cero del contador parcial cuando vamos con el coche circulando. Al rotar en sentido contrario se puede partir uno o más dientes. Al no poder girarlo el motorcillo, se queda parado y los tambores no giran.

Es importante verificar el dentado del piñón de ataque del motorcillo, ya que es posible que el diente roto este incrustado en él y puede rompemos el piñón de recambio.

Piñón de sustitución. OK

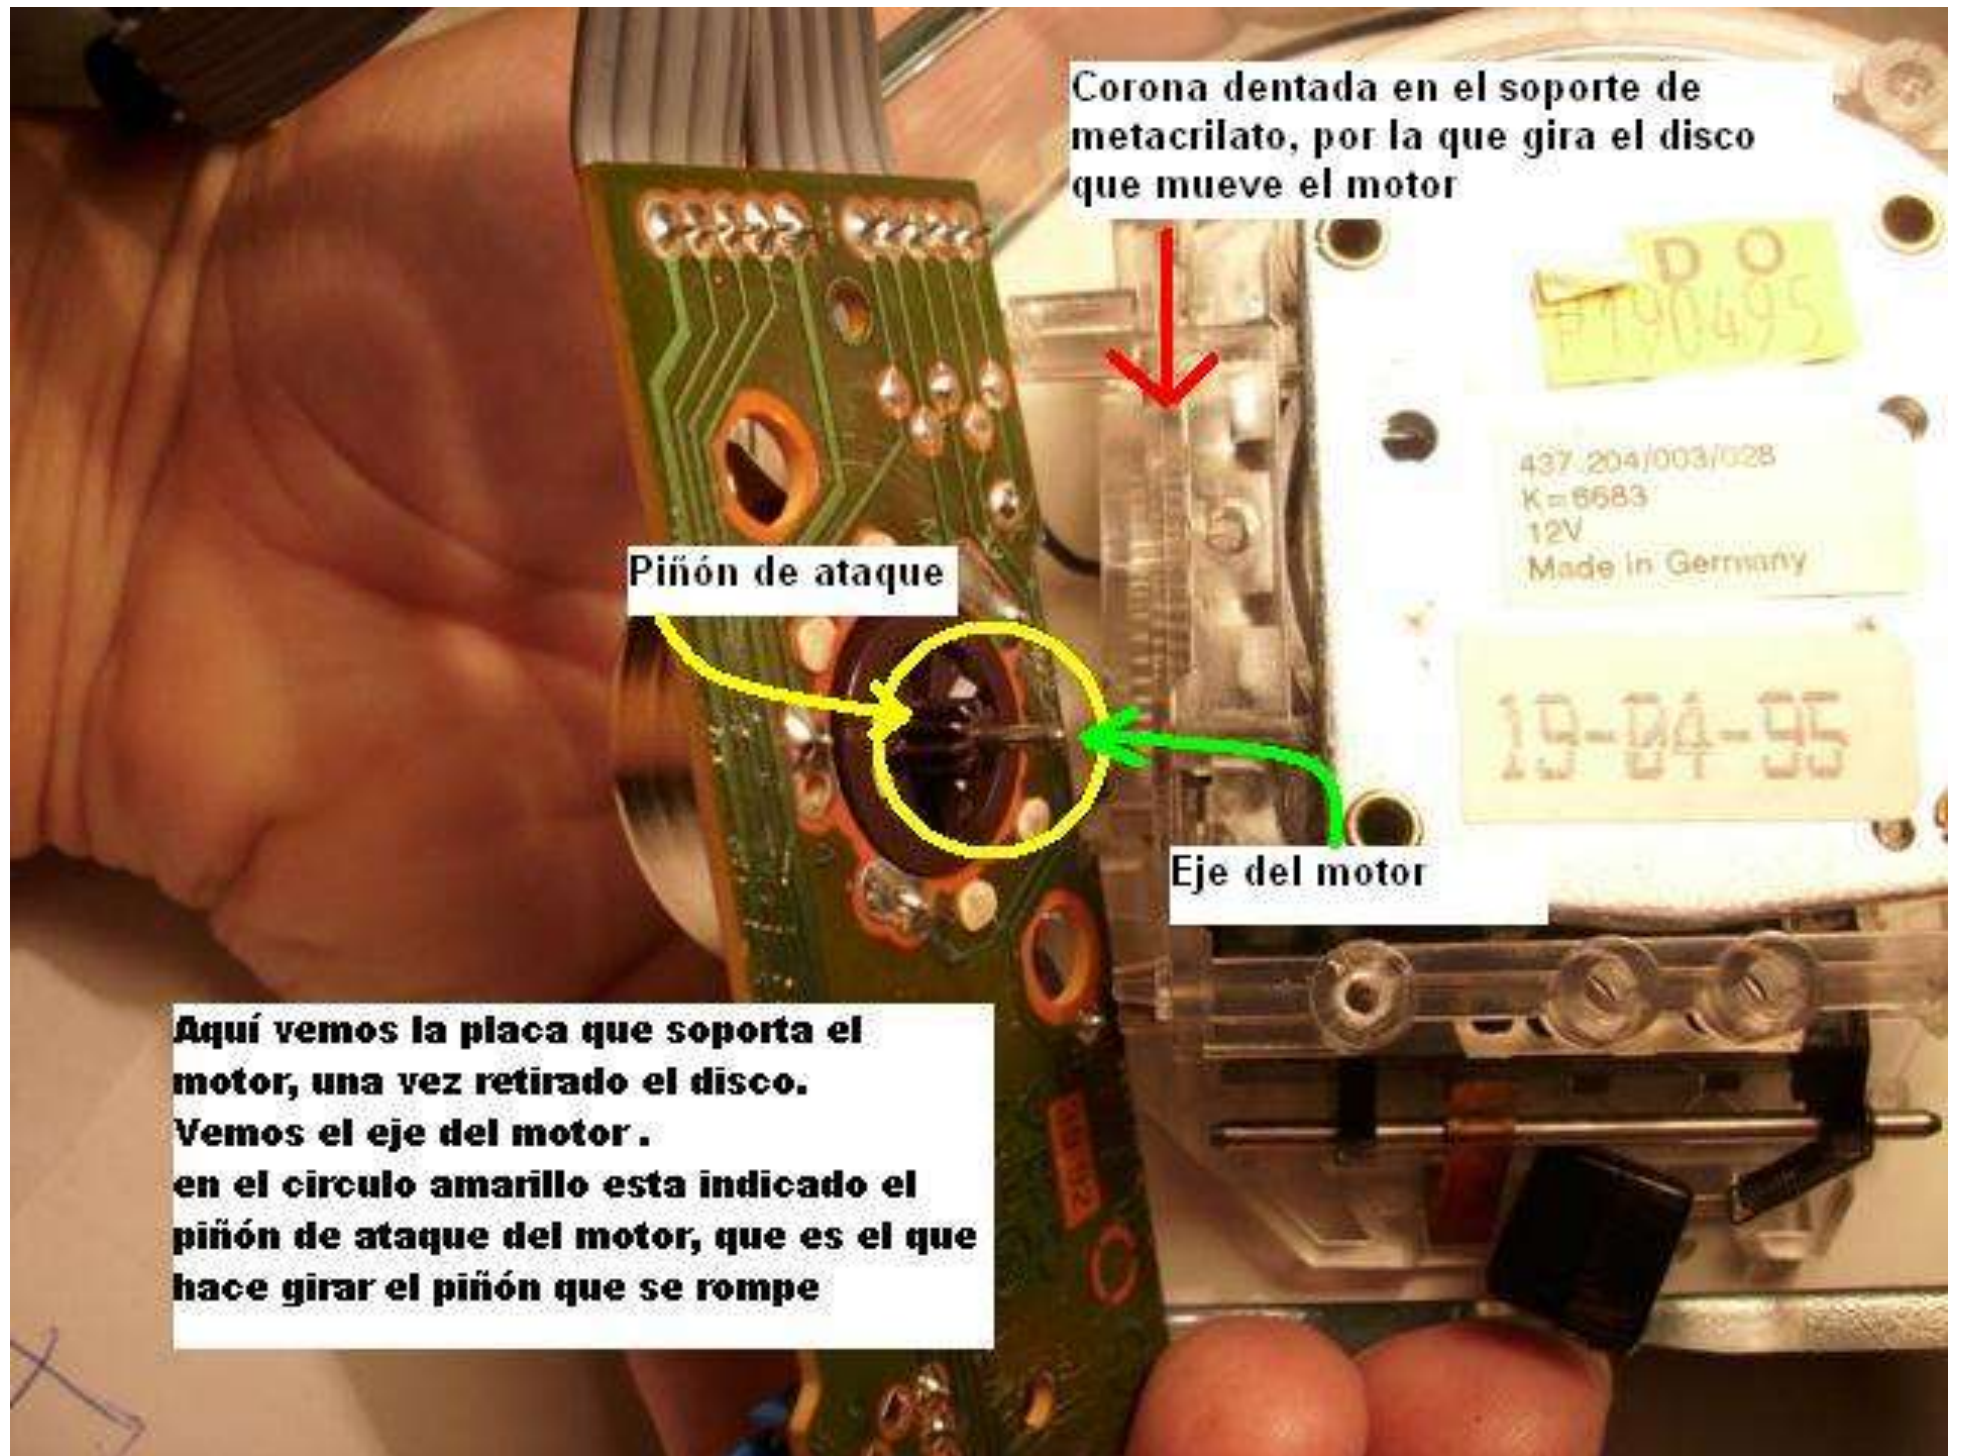
DIENTE ROTO

Diente roto. En cuanto este piñón tenga un diente roto ya no será movido por el motor, y por lo tanto no hará girar el disco, quedando los cuenta km parados.

Corona dentada en el soporte de metacrilato, por la que gira el disco que mueve el motor

Piñón de ataque

Eje del motor

Aquí vemos la placa que soporta el motor, una vez retirado el disco. Vemos el eje del motor . en el circulo amarillo esta indicado el piñón de ataque del motor, que es el que hace girar el piñón que se rompe

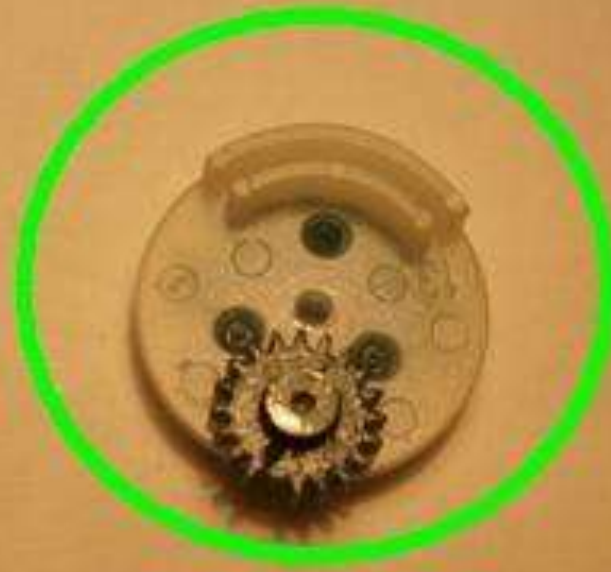
Aquí vemos colocado el piñón de 20 dientes sobre el disco.

Por la parte trasera del disco está el piñon grande.

Atención, no montarlo del revés. La parte del piñón que tiene los dientes descansa sobre el disco.

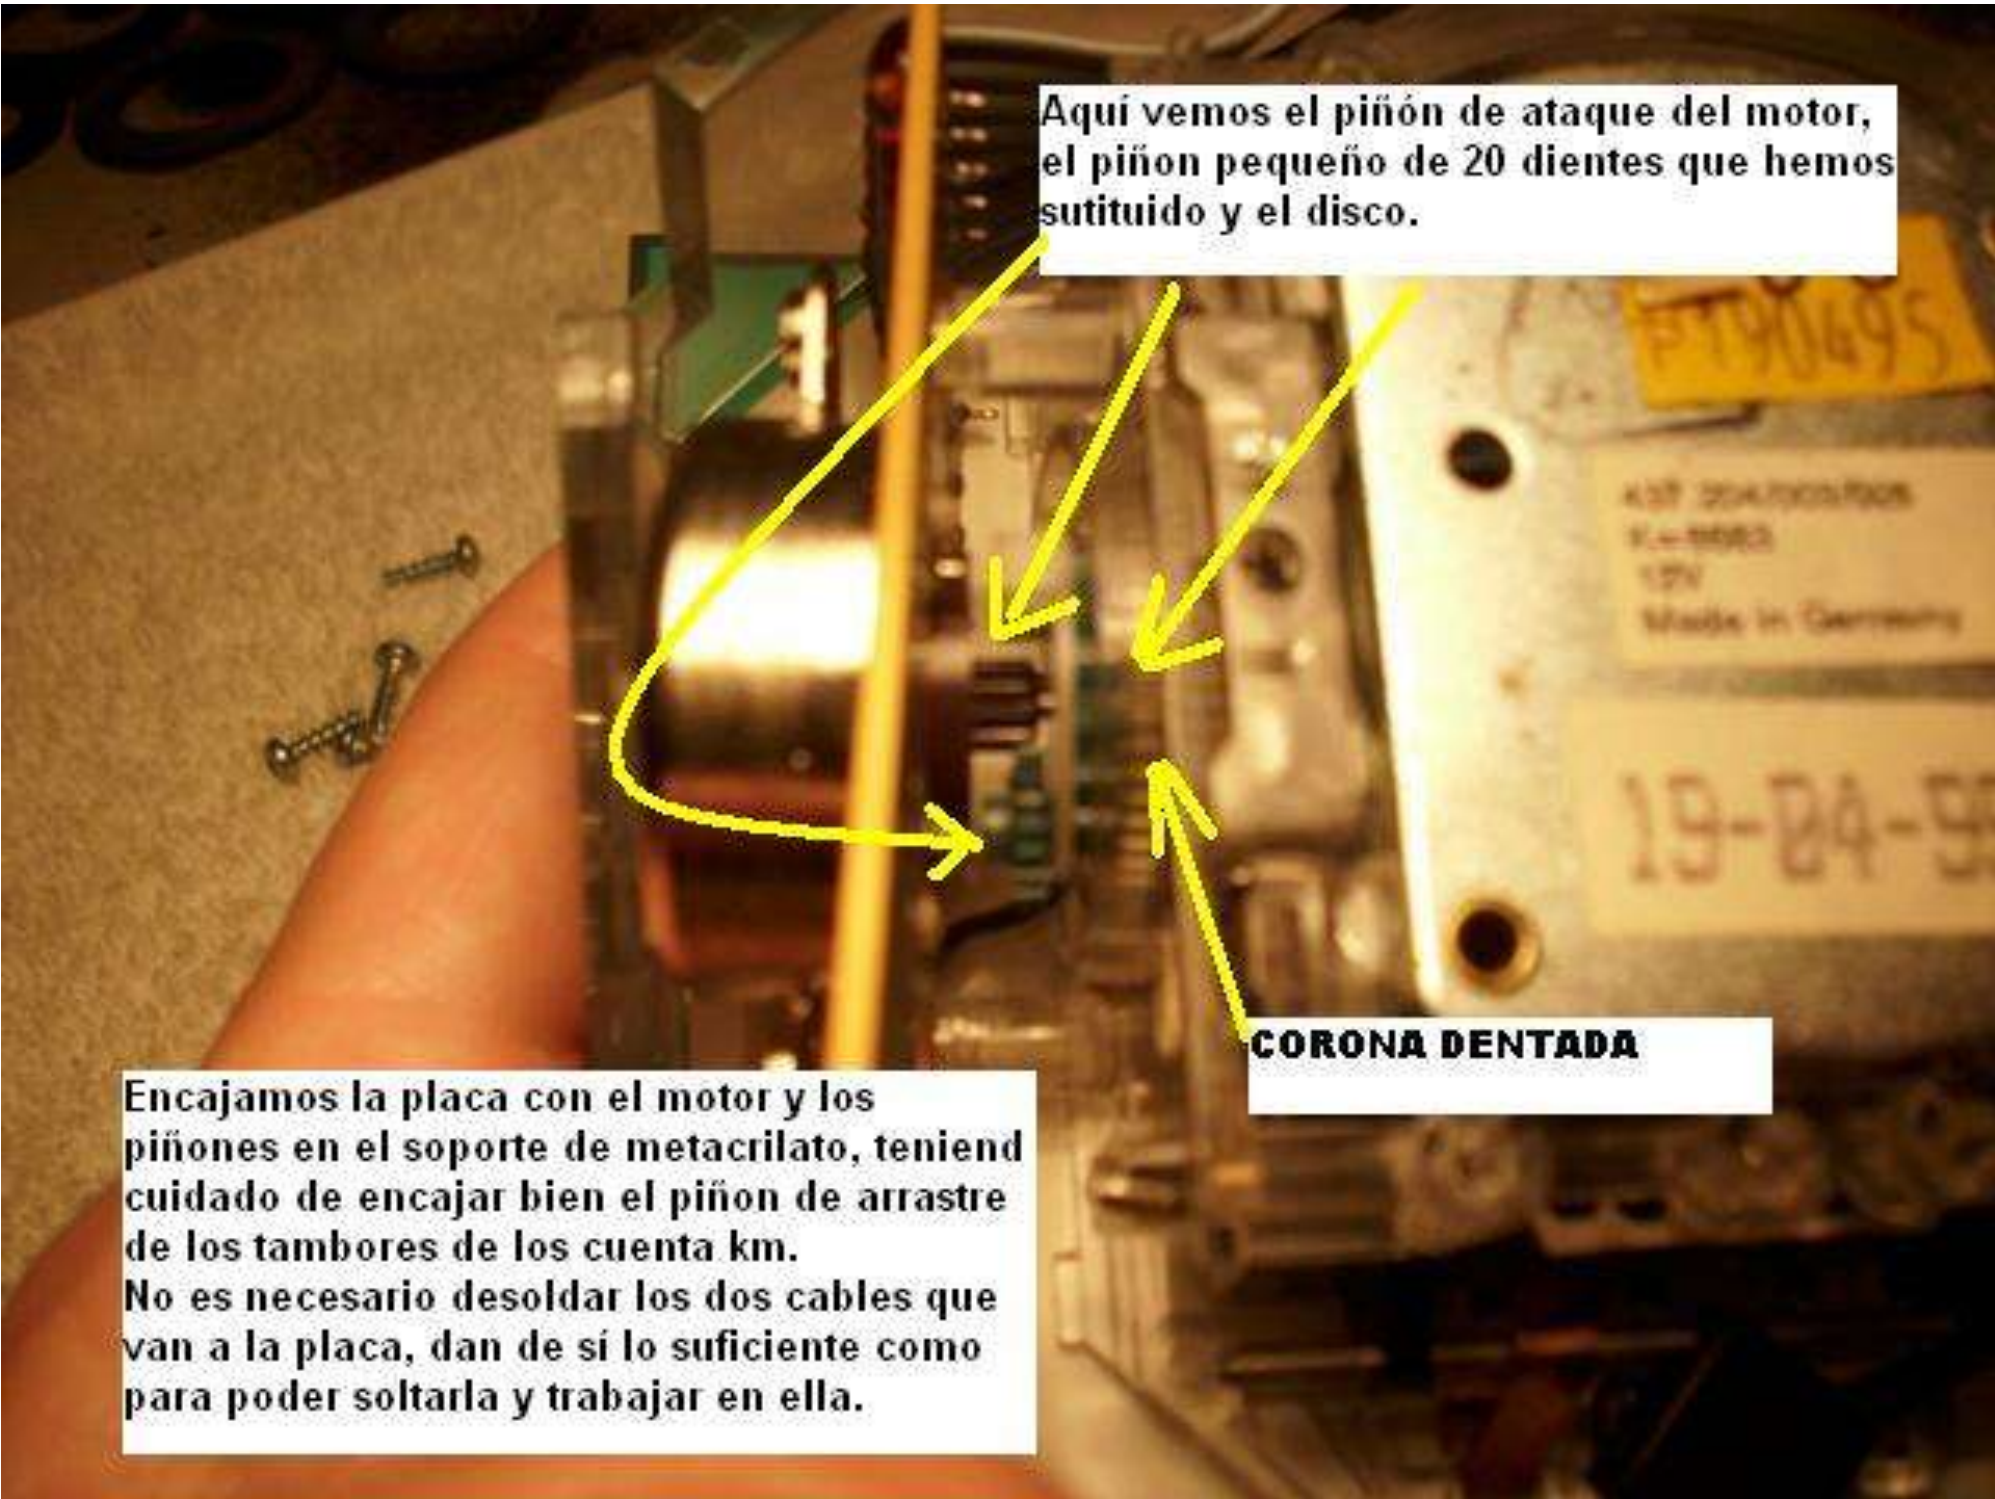
A close-up photograph of a motor assembly. A green printed circuit board (PCB) is visible on the left, with a small gear (piñón pequeño) mounted on it. A larger gear (PIÑÓN GRANDE) is mounted on the motor's shaft. The motor housing is silver and has several labels: a yellow label with 'DO' and 'F190495', a white label with '437.204/003/028', 'K=6683', '12V', and 'Made in Germany', and another white label with '19-04-95'. A yellow arrow points to the small gear, and a green arrow points to the large gear. The background is a wooden surface.

PIÑÓN GRANDE

piñón pequeño

**Ya hemos colocado el disco, con el piñón de 20 dientes encajado con el piñón de ataque del motorcillo. Vemos el pinón GRANDE
Ahora tenemos que volver a encajarlo en su posición.
No obligar el eje al meter el circuito en el soporte.**

Aquí vemos el piñón de ataque del motor, el piñón pequeño de 20 dientes que hemos sustituido y el disco.

CORONA DENTADA

Encajamos la placa con el motor y los piñones en el soporte de metacrilato, teniendo cuidado de encajar bien el piñón de arrastre de los tambores de los cuenta km. No es necesario desoldar los dos cables que van a la placa, dan de sí lo suficiente como para poder soltarla y trabajar en ella.
